Zürich, Pelikanstrasse 6
5 OG roh Boden
Bodenunebenheiten
Bestandesaufnahmen

Gezeichnet	GKu	05.04.23
Gepüft	DMe	05.04.23
Geändert	A	
	B	
	C	
	D	
	E	
	F	
Auftrags-Nr.	60'0042.0001	
Format	60 x 84	
Massstab	1:100	
Plan-Nr.	05.04

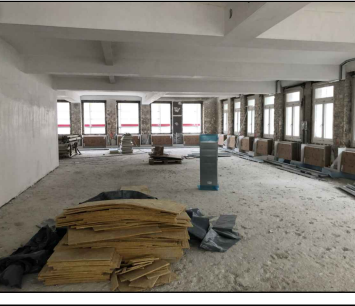
Höhenkoten
Acharaster
Höhenkotennummer
Höhendifferenz roh Boden bezüglich Referenz Wendeltreppe ($\pm 0.000 = 428.35$)
Bodenunebenheiten, -40mm bis -58mm
Bodenunebenheiten, -59mm bis -68mm
Bodenunebenheiten, -69mm bis -79mm

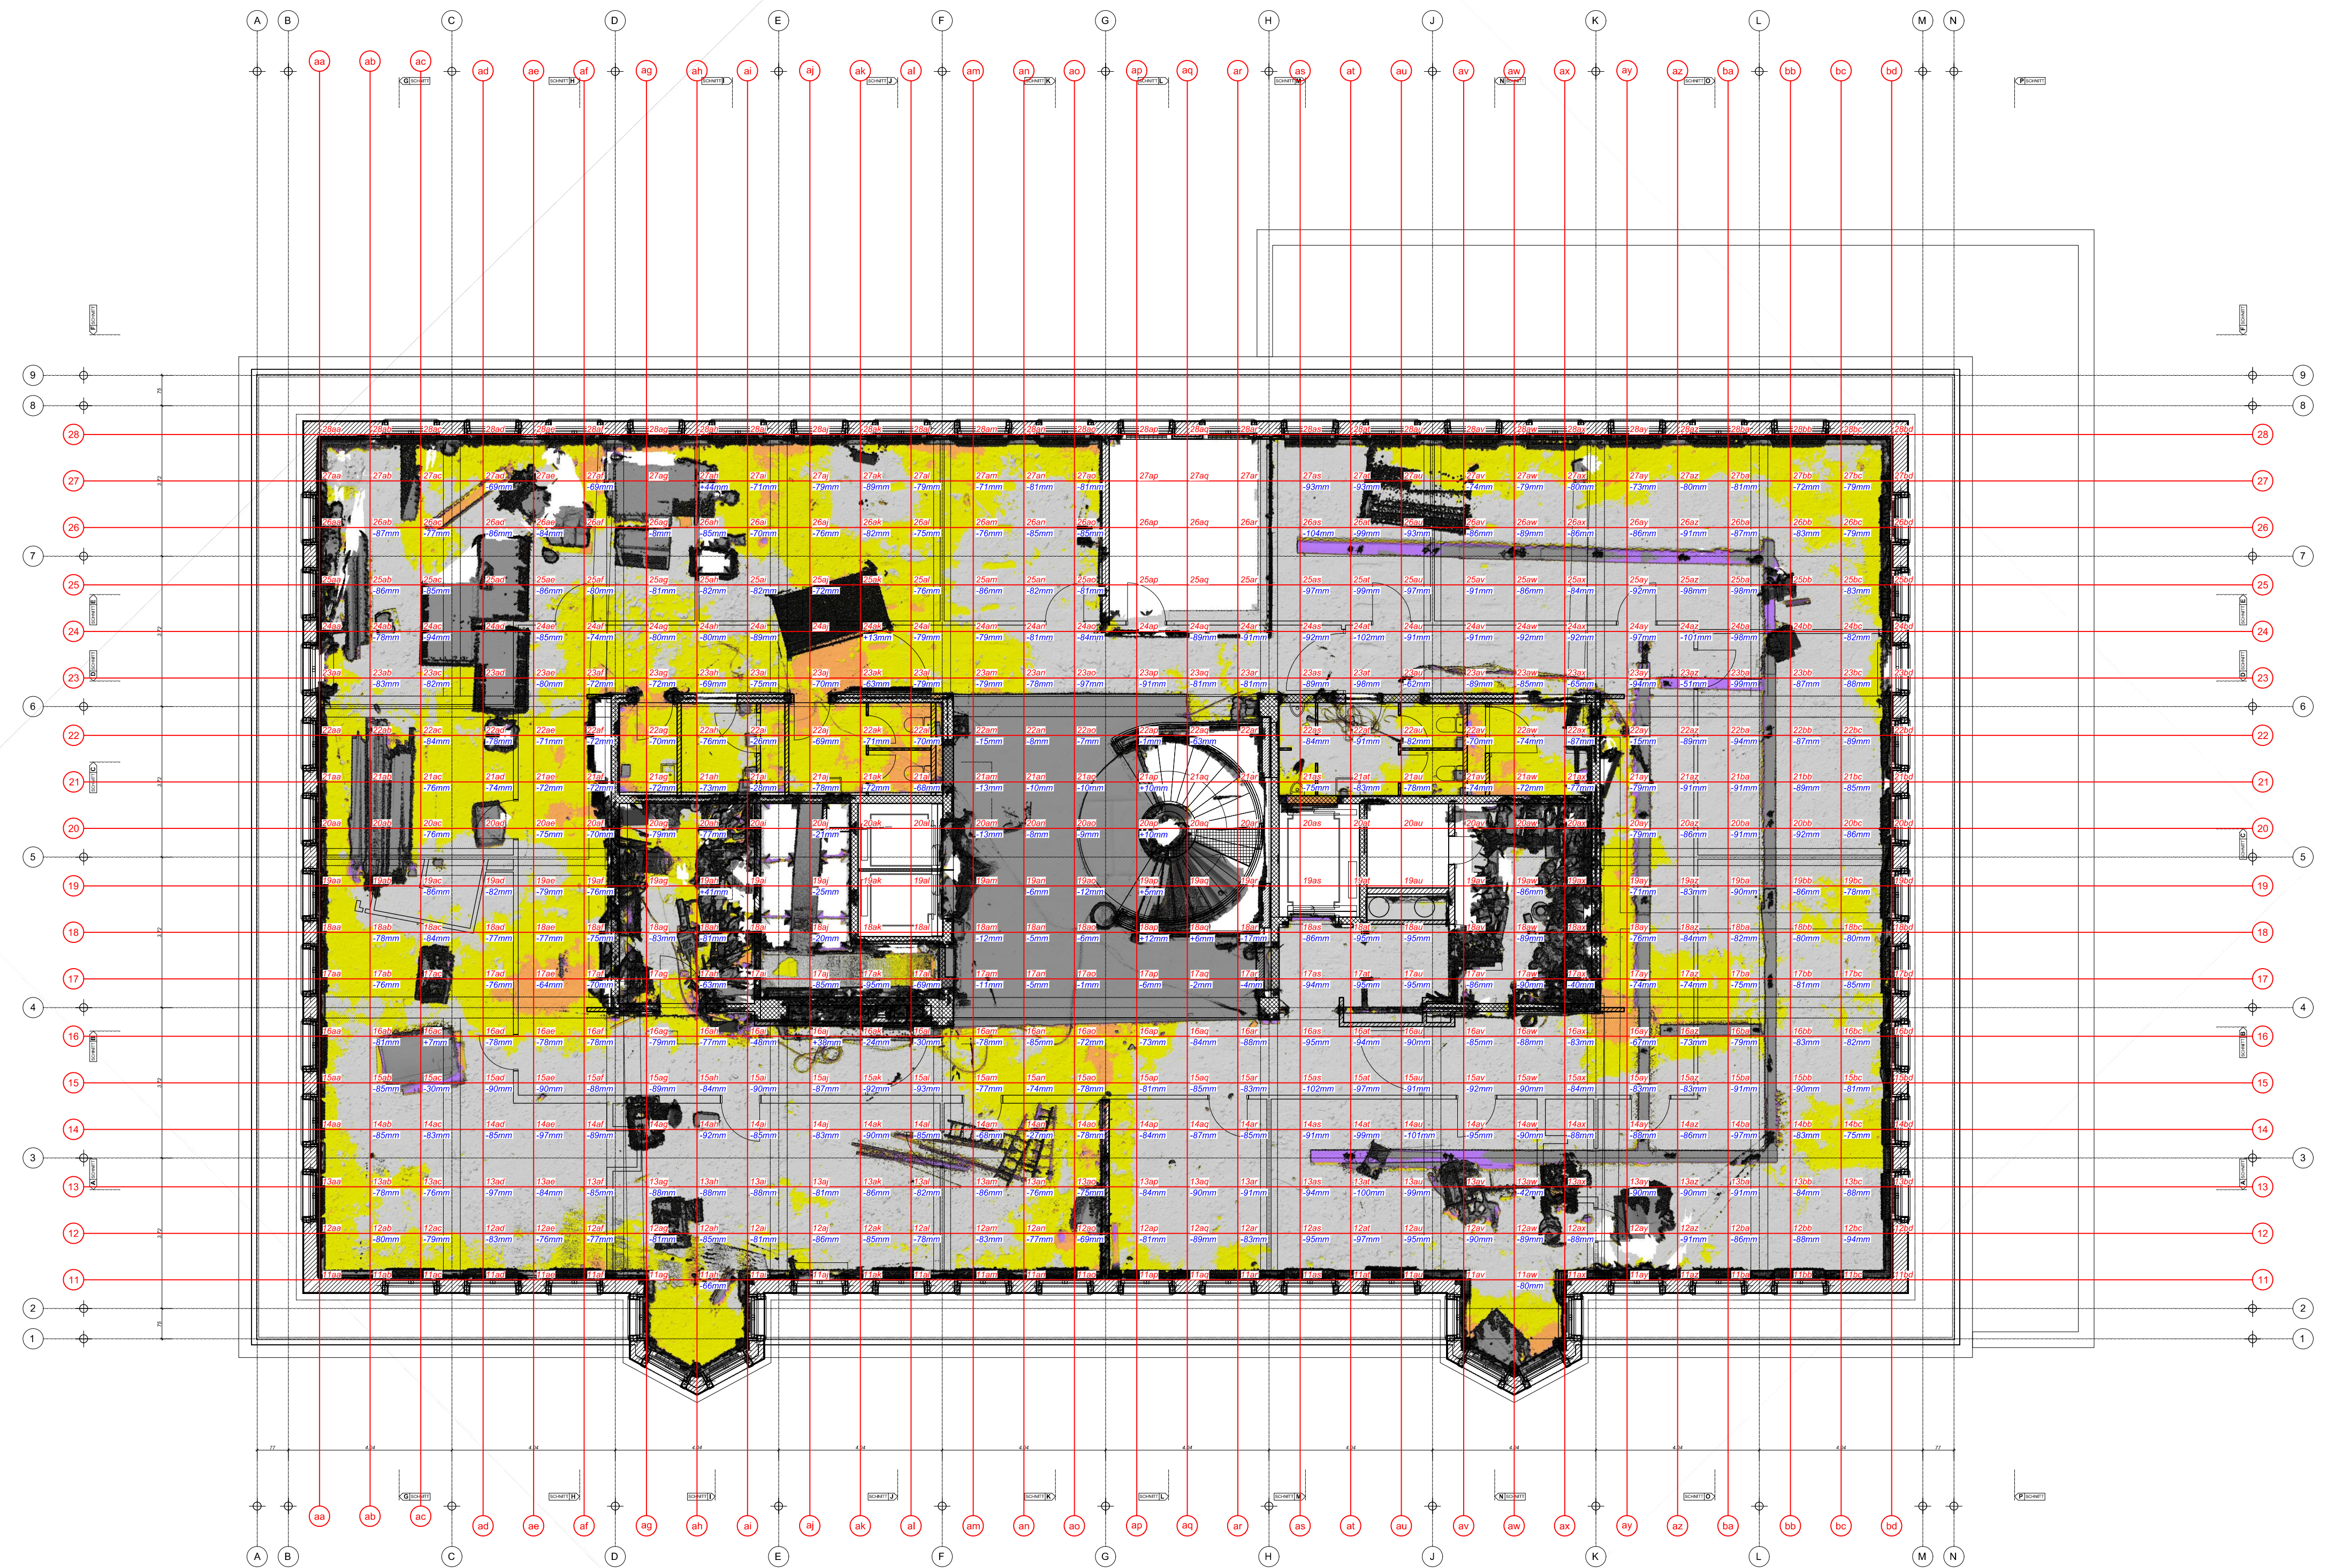
Höhenwerte Falschfarbentbild in m ü. M.
